■ 仙台城の築城

■ 仙台城の石垣

仙台城見聞館 利用案内

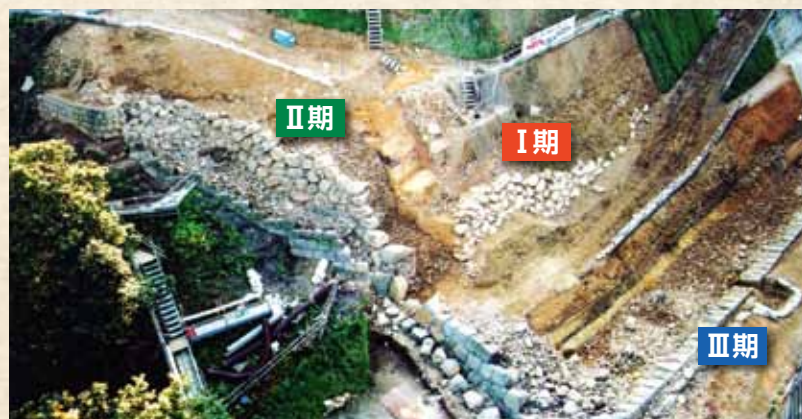
本丸北壁石垣は、平成9年～平成16年にかけて修復工事が行われ、工事に伴う発掘調査で、現在の石垣の裏側から、2つの時期の古い石垣が発見されました。最も古いⅠ期石垣は、政宗が築城した17世紀初頭のもので、自然石を加工せず、長いほうを横方向にして積んでいます。次の段階のⅡ期石垣は、17世紀前半のもので、自然石に多少加工を加え、長いほうを前後にして積んでいます。現在のⅢ期石垣は、寛文8年(1668)の地震の復旧のために17世紀後半に築かれたもので、全面が加工された「切石」を、目地をそろえて積んでいます。

本丸跡北東部の石垣(北東から)

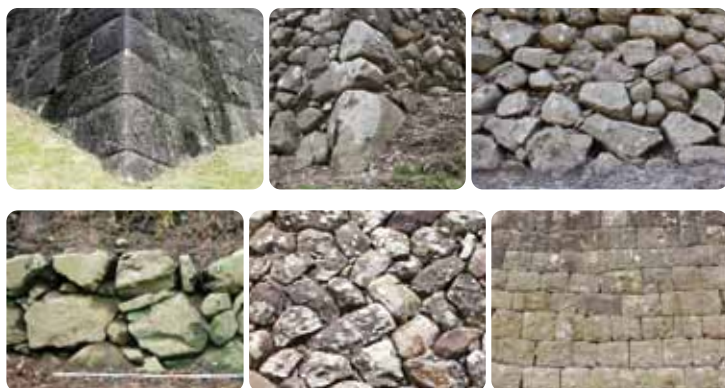
さまざまな石垣

城内にある石垣では、使われる石材の加工の仕方や、石の積み方の違いなどを観察することができます。

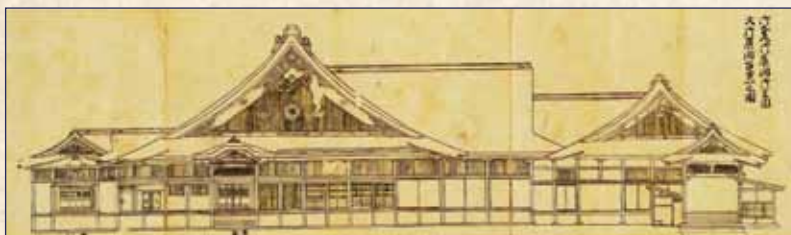
本丸には「表」と「奥」とに分かれて数多くの御殿建物が建てられ、その中心が慶長15年(1610)に完成した「大広間」でした。大広間には全部で14の部屋があり、周囲に廻る縁側を合わせると約430畳もの広さがある桃山建築の粋を集めた豪華な建物でした。また大広間の北には「能舞台」、東の崖際には「懸造」がありました。

「千田家姿絵図(本丸大広間部分)」(仙台市博物館所蔵)
